LA INCIDENCIA DE LA **ARQUITECTURA ACTUAL** EN EL **CENTRO HISTÓRICO** DE **CUENCA**: UNIDAD DE PAISAJE #2

UNIVERSIDAD DE CUENCA
FACULTAD DE ARQUITECTURA Y URBANISMO

La incidencia de la Arquitectura Actual en el
Centro Histórico de Cuenca: Unidad de Paisaje #2.

Trabajo de Titulación previo a la obtención de
título de Arquitecta.

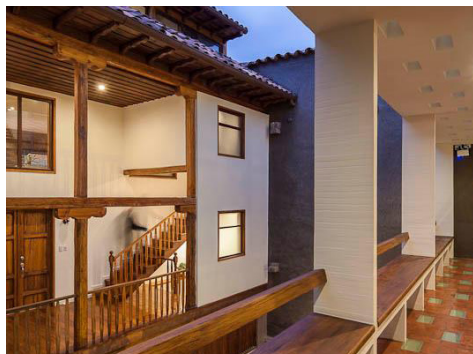
Fig. 85

Figura 85: Perspectiva interior del bloque rehabilitado.

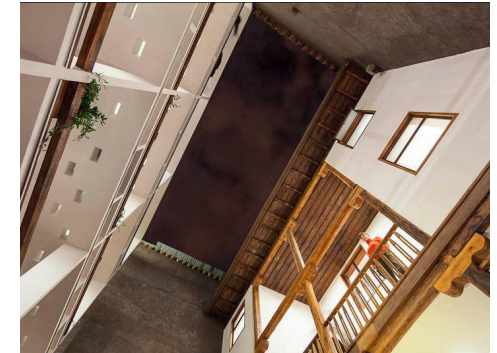
Fig. 87

Figura 87: Vista desde el patio interior. Se observa el espacio entre los dos bloques por los que puede recibir iluminación y ventilación natural.
Fuente: Grupo Surreal Estudio, 2012.

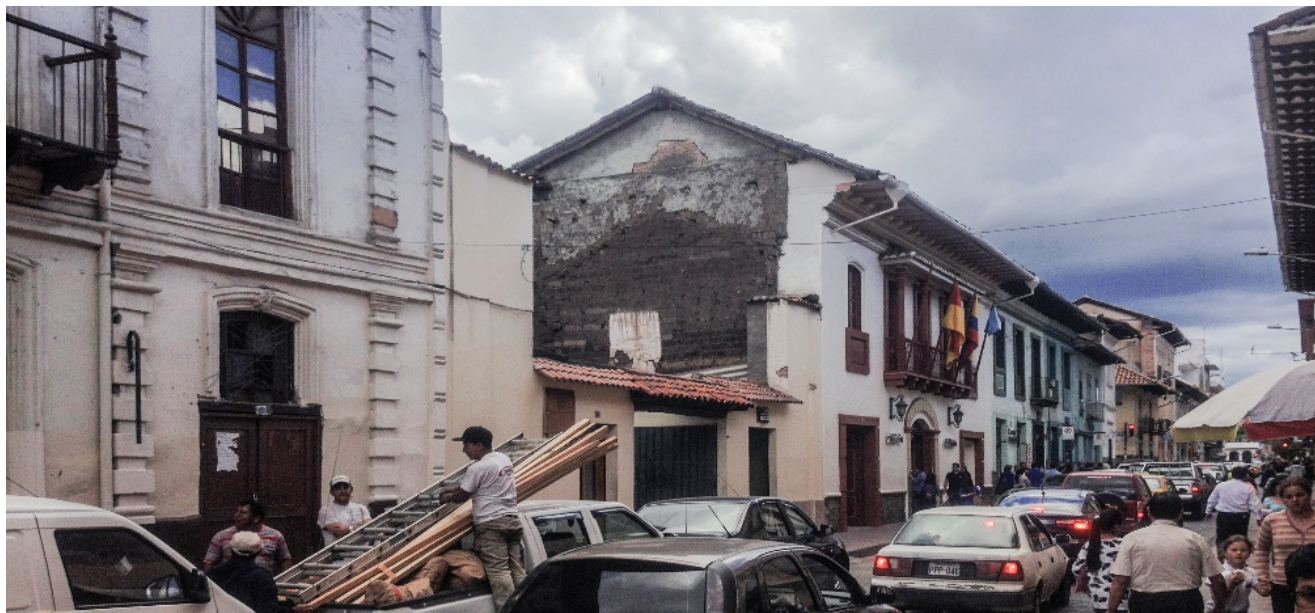
Fig. 92

Figura 92: Estado anterior. Fachada frontal antes de la intervención arquitectónica.
Fuente: Grupo AyD Estudio, Láminas Presentación Oficinas y Suites Velasteguí, p.5.

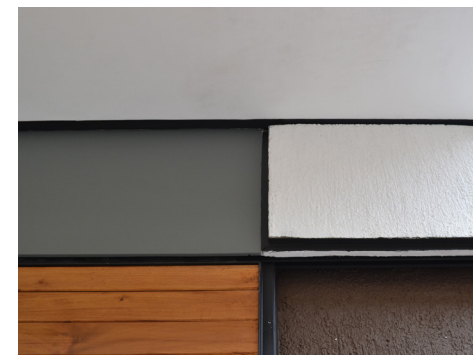
Fig. 94

Figura 94: Encuentro de materiales: madera, acero, enlucido.
Fuente: Grupo AyD Estudio, 2016.

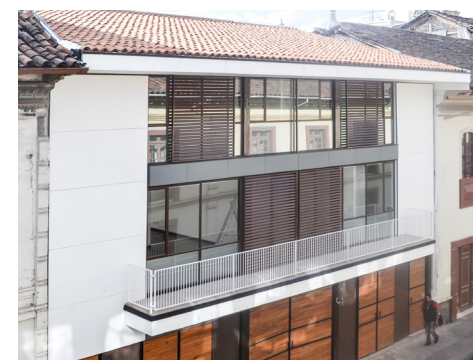
Fig. 95

Figura 95: Fachada Frontal. Se distingue el material de cubierta, teja.
Fuente: Grupo AyD Estudio, 2016.

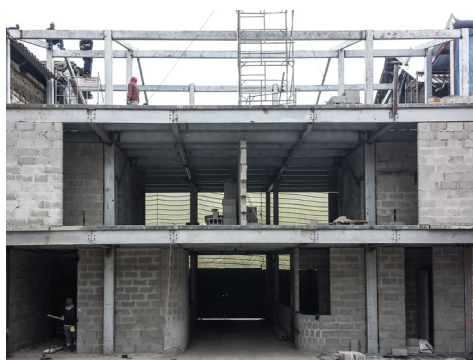
Fig. 97

Figura 97: Proyecto en construcción. Estructura metálica.

Aportación a la diversidad arquitectónica del conjunto urbano (0 a 3 puntos): Previo a la intervención de las Oficinas y Suites Velasteguí, en el predio existía una edificación que no poseía valor patrimonial; esta fue derrocada en su totalidad, pues no contaba con elementos que merezcan su conservación, dando paso a una obra de planta nueva de estructura metálica, material correspondiente a una época contemporánea, por lo tanto parámetro no se evalúa (fig. 97): **0 puntos.**

Figura 97: Proyecto en construcción. Estructura Metálica. Oficinas & Suites Velasteguí. Elaboración: Grupo A&D Estudio. Fuente: (Grupo A&D Estudio, 2016).

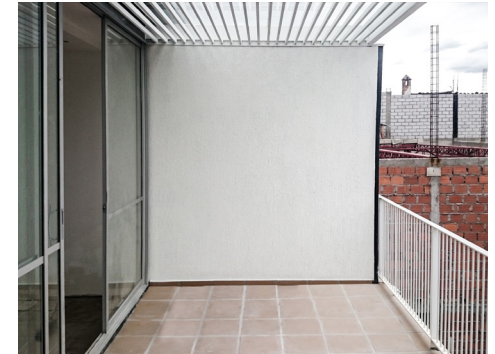
Fig. 98

Figura 98: Balcón posterior.
Fuente: Grupo AyD Estudio, 2016.

Diseño sostenible (0 a 3 puntos): La intervención posee un sistema de iluminación pasiva. Al contar con un gran patio para parqueaderos, la radiación solar llega sin ningún problema a cada espacio de la intervención desde los grandes ventanales propuestos (fig. 98). De igual manera sucede con la ventilación natural: **0 puntos.**

Figura 98: Balcón Posterior. Oficinas & Suites Velasteguí. Elaboración: Grupo A&D Estudio. Fuente: (Grupo A&D Estudio, 2016).

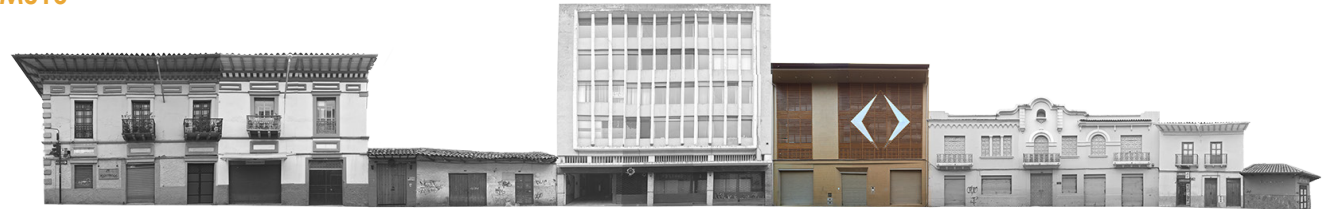
M016_Tramo Presidente Antonio Borrero

Tramo Manzana_043: ubicada entre las calles Luis Cordero, Presidente Córdova, Presidente Borrero y Mariscal Sucre,
